# Energiapuuharvennusten korjuujälki aiempien vuosien tasolla

# Energiapuun korjuun laatu uudistushakkuissa

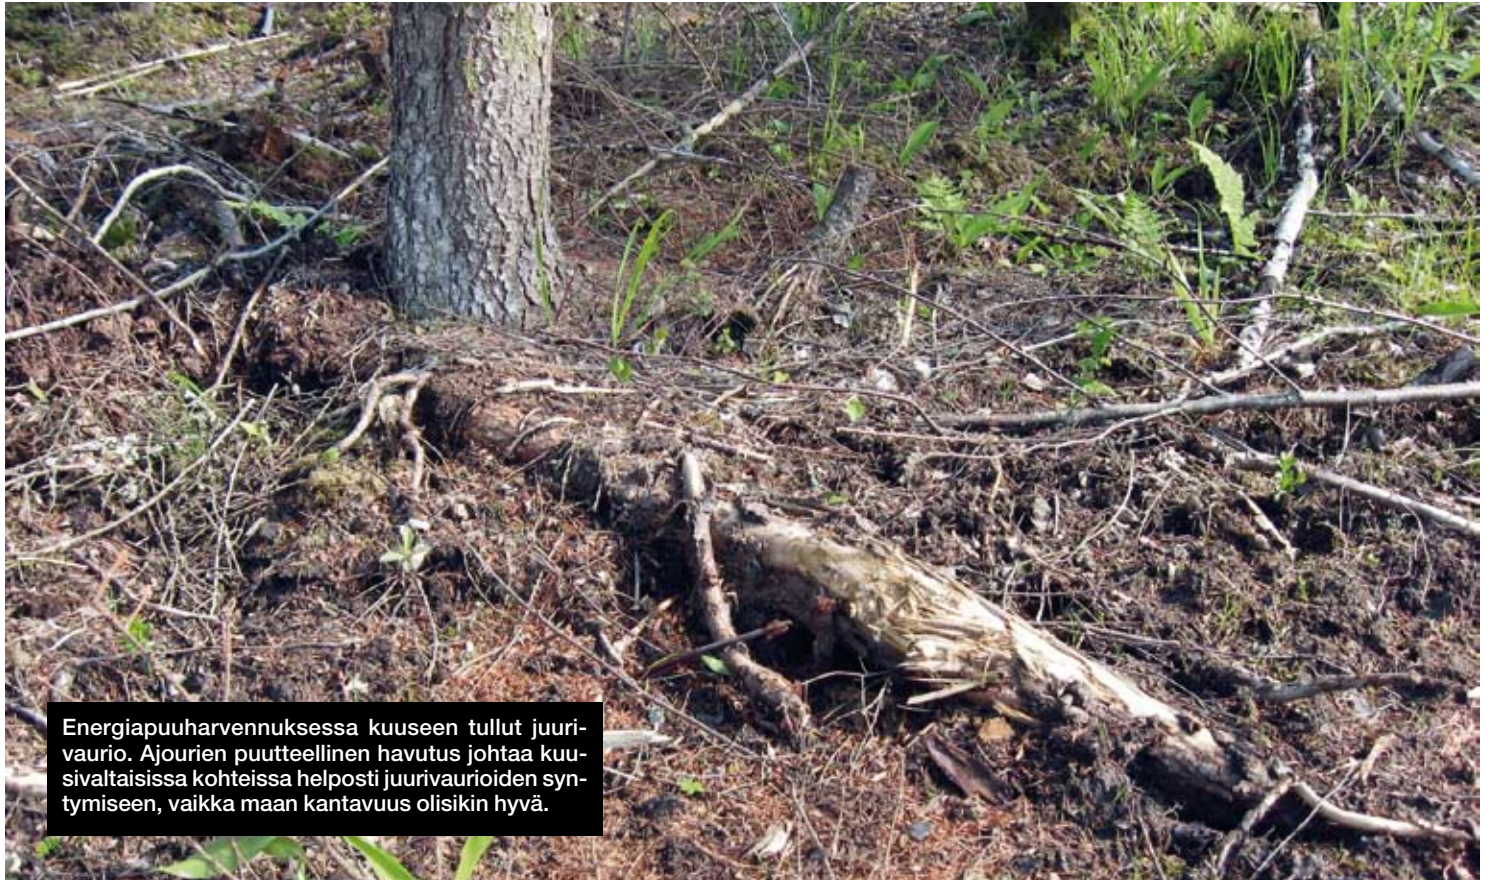
Energiapuuharvennuksessa kuuseen tullut juurivaurio. Ajourien puutteellinen havutus johtaa kuusivaltaisissa kohteissa helposti juurivaurioiden syntymiseen, vaikka maan kantavuus olisikin hyvä.

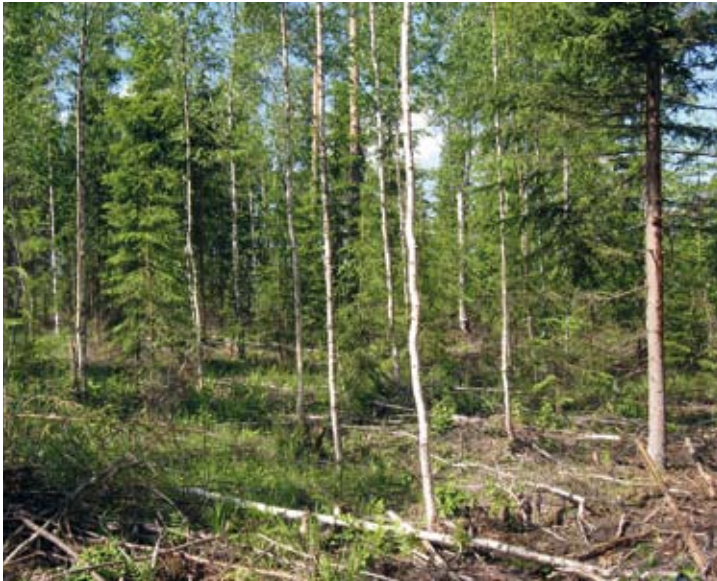
↑ Energiapuukohteilla puuston rakenne voi vaihdella paljon, sillä kohteet ovat usein hoitamattomia tiheikköjä. Kuvan energiapuuharvennusalalla on ennen hakkuuta ollut läpi pääsemätön koivikko.

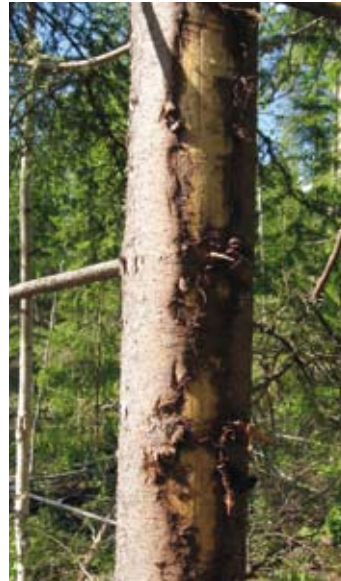
↑ Runkovauriot ovat energiapuuharvennuskohteilla tyypillisiä varsinkin ajourien varressa. Vaurio kuusessa johtaa väistämättä lahovikaan. Tätä runkoa ei laskea mukaan jäävään puustoon.
